Gemeinde Boppelsen
Denkmalpflegerisches Gutachten zum
Baugesuch der Liegenschaft
Otefingerstr. 4
Neuplanung 2022

Denkmalpflegerisches Gutachten zum Baugesuch der Liegenschaft Otefingerstr. 4 – Neuplanung 2022

Denkmalpflegerische Kurzeinschätzung zum Baugesuch der Liegenschaft Otelfingerstr. 4 Neuplanung 2022

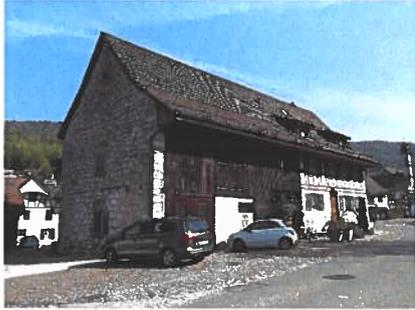
Die Ansicht von Süden zeigt die prominent zur Strasse gerichtete Front des Vielzweckbaus.

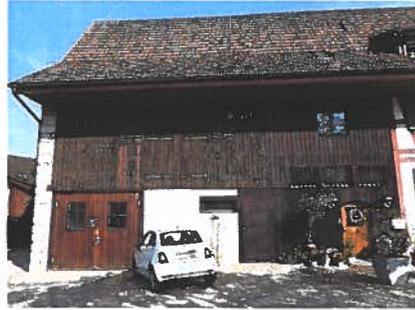
Der Ökonomieteil besteht aus der typischen Dreiteilung von Tenn, Stall (gemauert) und Remise. Der darüberliegende Heuboden ist ein einfacher Gerüstbau, der an den Trauseiten mit einer Holzverschalung versehen ist. Diese sollte luftig sein und besteht deshalb aus fein ornamental ausgesägten Brettern (spätes 19. Jh.). Die Bretter sind allerdings überwiegend erneuert, es sind nur noch einzelne, vielleicht originale Bretter vorhanden. Die Fenster sind mit einfachen Lamellen verschlossen. Eindrücklich ist der südwestliche firsthohe Wetterschutzgiebel in mächtigem Bruchsteinmauerwerk.

Ökonomieteil mit dekorativ ausgeschnittener Lattenschalung

- Aussenhaut zur Strassenseite: Bretterschalung mit Luftschlitzen, teils noch ältere Bretter mit Sägezier gestaltet (herzförmige Enden)
 - Sollte der Zustand der Bretter noch gut sein, sollten die wieder an der neuen Fassade angebracht werden. Ansonsten wäre die Gestaltung – ob modern oder Rekonstruktion der Sägezier abzusprechen → Absprache

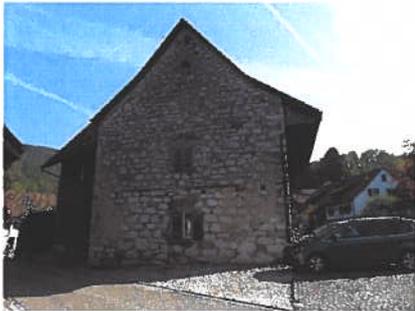
Das ehem. Bauernhaus steht ausserordentlich markant neben der Einmündung der Lägern- in die Otelfingerstr. bzw. den ausgeweiteten Strassenraum, der hier eine Art Dorfplatz bildet und von diesem Haus räumlich gegen Westen abgeschlossen wird. Es erhält dadurch eine starke raumbildende Wirkung und Stellung. Von Otelfingen kommend, ist der mächtige Steingiebel der Ökonomie eine prägende Erscheinung im Ortsbild.

Eindrücklicher Steingiebel der Westfront

- Abbrüche – teilweise Bedenken
 - Historische Aussenwand EG-Nordseite mit den Fenstern sollte erhalten bleiben – Grundriss anders organisieren? → Eingang in Veloraum über nordseitigen Flur mit 2. Tür
 - Innenwand Remise-Stall gegen Osten – Neubau – wozu nötig? Die Wand sollte bestehen bleiben
 - Fenster in der Giebelwand – Bestandsgewände erhalten

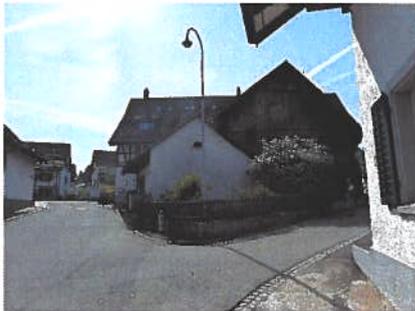
Nicht schützenswert ist der nachträglich angefügte rückwärtige Quergiebel an der Ökonomie.

Rückseite des Hofes mit Quergiebelanbau an die Ökonomie und Waschhaus

Im Steingiebel könnten zusätzliche Öffnungen eingeschnitten werden. Der Quergiebelanbau kann ersetzt werden. Der Ersatzbau soll sich in seiner Gestaltung am heute vorhandenen Bau orientieren.

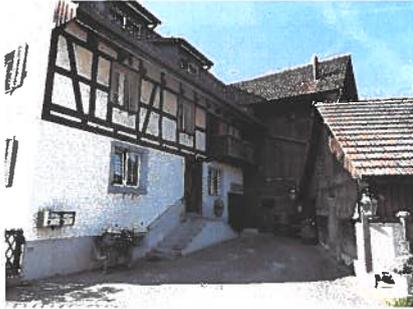
Hofraum zwischen Hausteil und Waschhaus

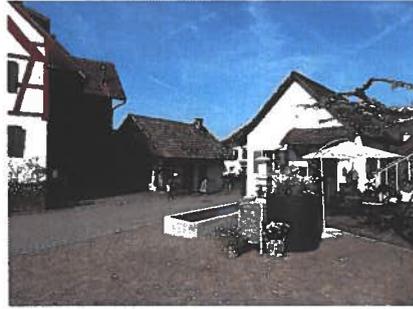
Das Waschhaus bildet mit dem gegenüberstehenden Milchhäuschen eine wichtige Portalsituation vom Übergang des *Dorfplatzes* zur Lägerstrasse. Es handelt sich um zeittypisches unscheinbares Nebengebäude, zwar von guten Proportionen und teilweise mit schönen Details versehen, aber im Inneren ist keine technische Einrichtung mehr erhalten. Da es in Boppelsen noch zahlreiche und auch ältere Waschwäuser gibt und im vorliegenden Fall vor allem der Situationswert zum Tragen kommt, kann die ortsbildprägende Raumwirkung auch durch einen Ersatzbau vermittelt werden.

Waschhaus und Milchhäuschen als Portale im Strassenraum

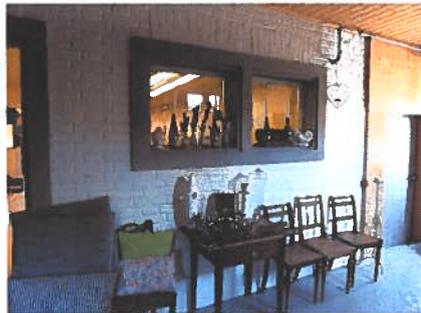
Das Tenn ist bereits zum Treppenhaus modern umgebaut. Der Stall ist ausgebaut, Wände und Decke sind mit Holz verkleidet. Die strassenseitige gemauerte Wand scheint jünger, erhalten ist aber die hofseitige Stallwand aus dem 19. Jh. Sie ist aus Ziegeln gemauert und besitzt ein Doppelfenster und Tür aus Steingewänden mit dekorativen Entlastungsbögen. Das Tor der Remise ist erneuert und eine Betondecke ist eingezogen.

Alte rückwärtige Aussenwand des Stalls in der Ökonomie

Die rückwärtige Stallwand im Erdgeschoss soll erhalten bleiben. Falls die Binnenwände im Stall erhaltenswert sind, könnte man Öffnungen einschneiden oder nur einen Teil als Zeugen erhalten.

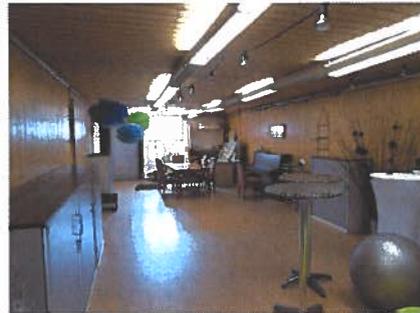
Das Innere der Ökonomie ist schon mehrfach verändert und hat abgesehen vom steinernen Wetterschutzgiebel, der rückwärtigen Stallwand im Erdgeschoss und einzelnen Balken der Dachkonstruktion keine historische Bausubstanz mehr. Da die Stallwände verkleidet sind, kann nicht gesagt werden, ob die Futteröffnungen noch vorhanden sind.

Umgebautes Inneres der Ökonomie – Stallteil. Wände und Decke sind unter Verschalungen verborgen

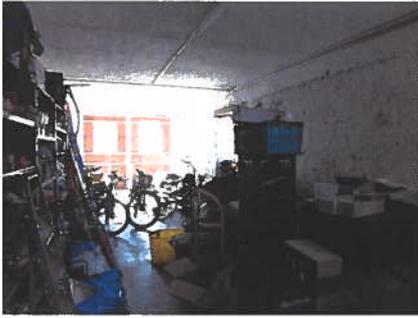
Remise: Innenwand des Steingiebels, neues Tor und Betondecke

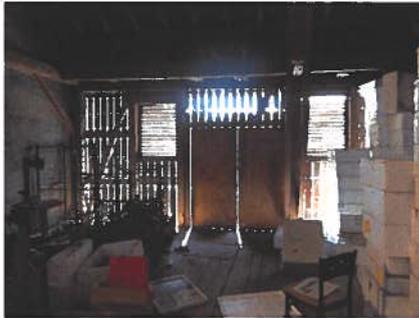
Heuraum im OG mit Bretterschalung

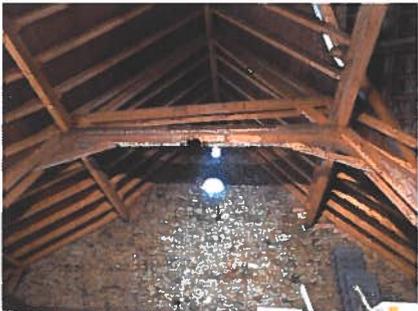
Der Dachstuhl ist bereits stark umgebaut und überwiegend erneuert. Original sind nur wenige Hölzer der Stuhlkonstruktion, während die Sparren komplett neu sind. Der Dachstuhl kann unter Beibehaltung der alten Hölzer bei Bedarf erneuert werden.

Dachstuhl mit einigen älteren und überwiegend neuen Hölzern

- Zum Ostteil der Ökonomie besteht schon eine moderne Wand (dahinter Eingang, Treppenhaus, Zimmer).
 - Wenn möglich sollten die verbliebenen alten Hölzer erhalten bleiben → Absprache

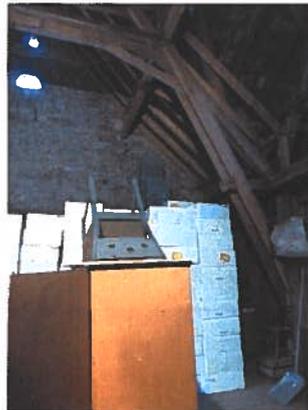
Rechts: Stuhlgebände

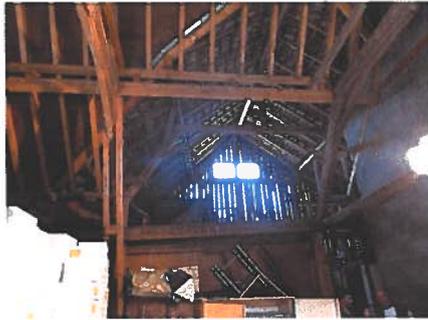
Blick zum Quergiebel, rechts stehendes Stuhlgebilde vor der neu erstellten Zwischenwand über dem Tenn

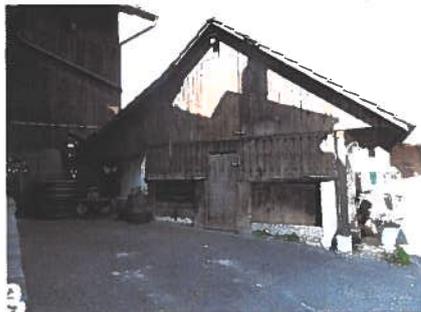
Waschhaus Giebelseite Süd mit wiederverwendeten Brettern wie an der Ökonomie und Schweineställen

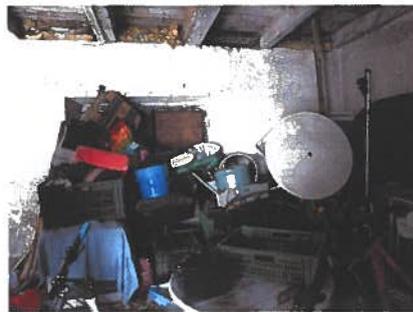
Waschhaus Innenraum

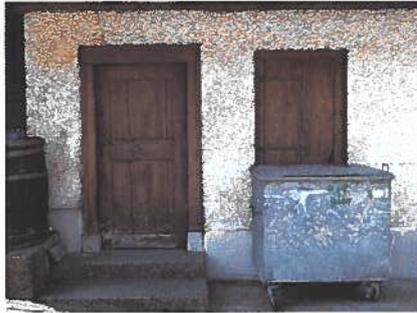
Waschhaus Eingangspartie

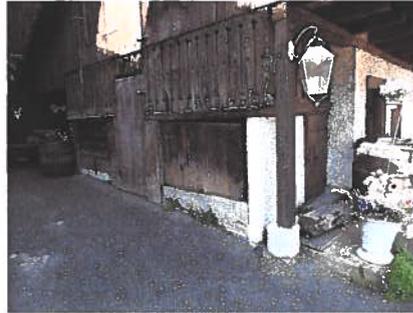
Detailansicht Stall mit Schweinekoben

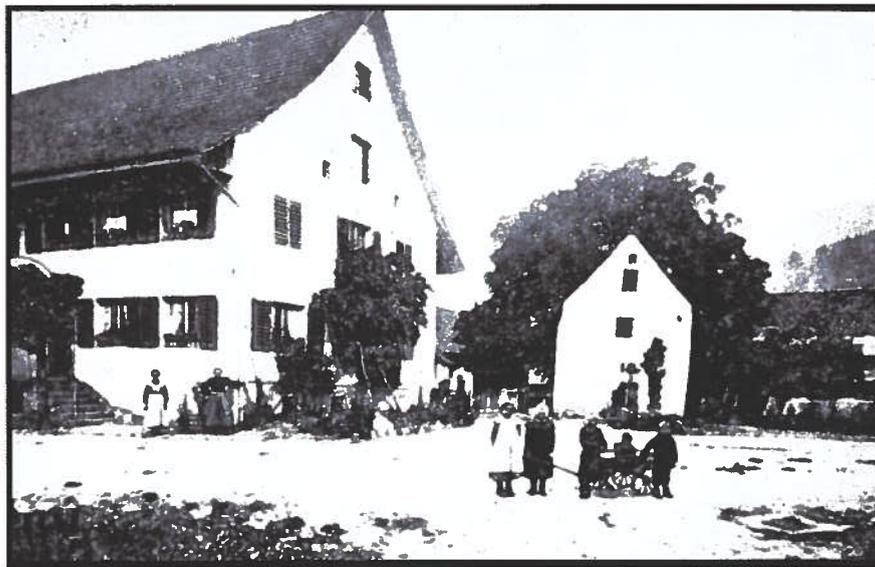
Historische Ansicht des Hofes mit kleinem Vorgarten am Giebel, verputzten Obergeschoss und altem Speicher anstelle des heutigen Milchhäuschen (ca. 1. Viertel 20. Jh.). Vom Waschhaus ist nur der Dachüberstand an der Hauswand sichtbar.
