# **Gemeinde Boppelsen**

## **Denkmalpflegerisches Gutachten zur Schutzabklärung Lägerstrasse 7**

Döttingen, 25.11.2023

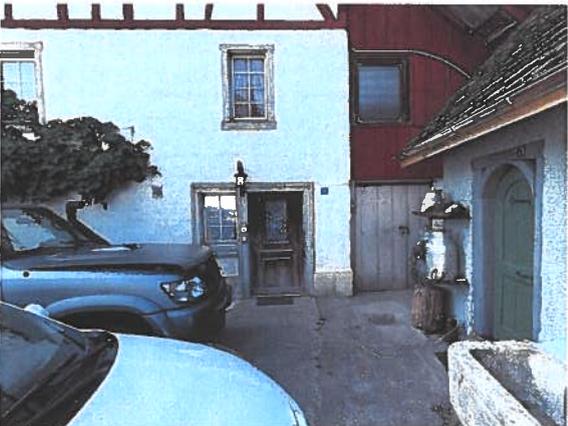
Detail Hauseingang, rechts das Waschhaus

9. Der Hauseingang auf der östlichen Giebelseite muss sichtbar erhalten bleiben. Er kann allerdings durch Verschluss von Innen ausser Funktion gesetzt werden.

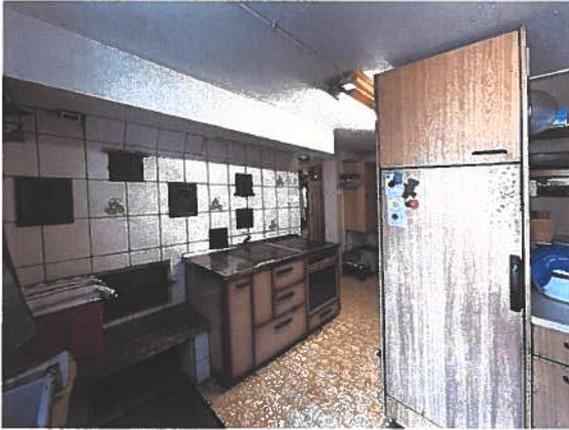
Die Küche ist völlig modernisiert, unter der verputzten Decke könnten aber ältere Befunde zutage treten. Die Ofenwand hat modernere Kacheln, aber die zahlreichen eisernen Ofenklappen sind älteren Datums, teils ornamentiert (19./frühes 20. Jahrhundert).

Blick in die Küche vom Eingang an der Giebelseite aus, Foto Daniel Schulz 2023

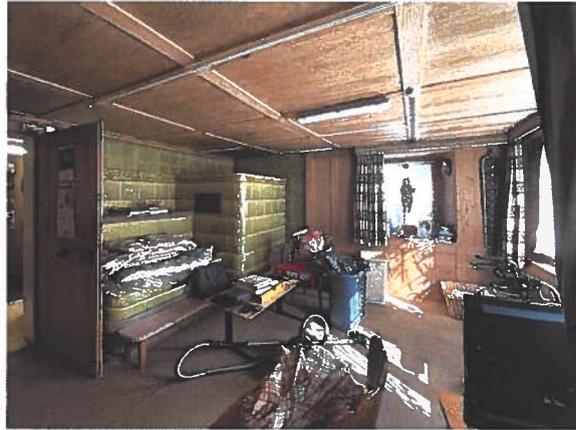
Die Stube dürfte 1958 mit dem Einbau des Ofens in traditioneller Art komplett erneuert worden sein. Das Täfer an Decke und Wände ist ein Nadelholz mit sehr schlichten Deckleisten. Nur die Randleiste zeigt eine Profilierung. Möglicherweise wurden wenige einzelne Platten eines älteren Täfers wiederverwendet. Der hellgrün glasierte Ofen mit Ofenbank trägt die Datierung 1958. Schmuckelemente sind Friese aus Kornähren und eine Reliefkachel in der Mitte des Ofens mit einer Ernteszene vom Einbringen des Heus. Der Boden ist mit einem beige Teppich komplett ausgelegt.

Stube, Blick gegen Nordosten, Foto Daniel Schulz 2023

8. Die Ausstattung der Stube ist geschützt. Dazu gehören der Kachelofen, die Felderdecke, das Wandtäfer und die Einbaukästen. Ein Teil der Einbaukästen kann versetzt werden.

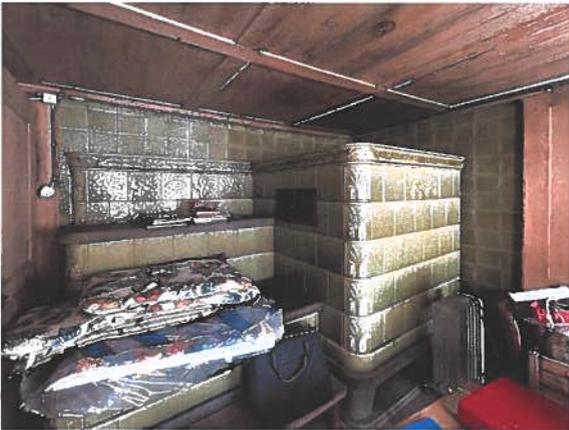
Kachelofen von 1958, Foto Daniel Schulz 2023

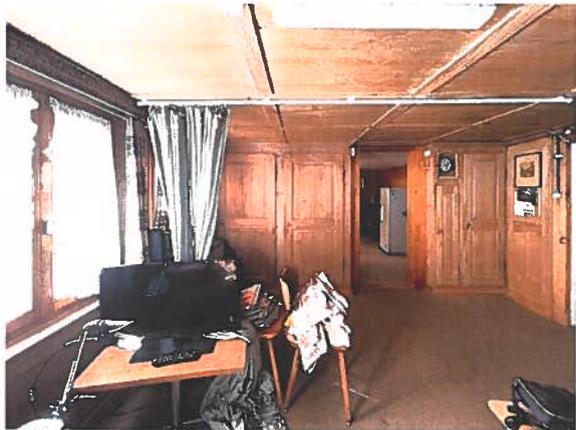
An der Westwand zur Nebenstube befinden sich Einbauschränke und ein Uhrkasten. Im Gegensatz zum Wandtäfer haben die Schranktüren – wie auch die Zimmertüren – eine Kassettierung die mit einem breiten Rand gegen den Rahmen abgesetzt ist und Fischband-Scharniere, deren Rolle in einer langgezogenen Spitze endet. Diese Gestaltung war ab dem mittleren bis späteren 19. Jahrhundert bis ins 20. Jahrhundert üblich. Ob hier ältere Türblätter wiederverwendet wurden oder ob es sich um einen kompletten Nachbau handelt, ist schwierig zu entscheiden. Der Türrahmen zur Nebenstube ist in einem farblich anderen Holz erneuert. Jedenfalls folgt die Gestaltung Stube Ende der 1950er Jahre der traditionellen regionalen bäuerlichen Wohnkultur wie sie seit dem 17./18. Jahrhundert bezeugt ist. Insofern besitzt die heutige Stube einen Zeugenwert. Weitere Modernisierungen der 1960er/1970er finden sich in Küche, Bädern und Toiletten. Dies war die letzte Modernisierungsphase im Haus.

Einbauschränk in der Stube, Foto Daniel Schulz 2023

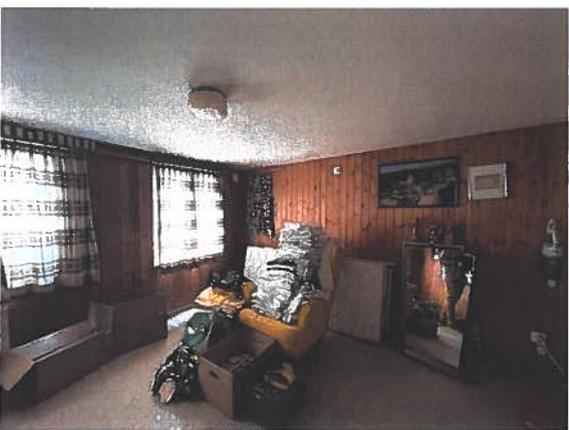
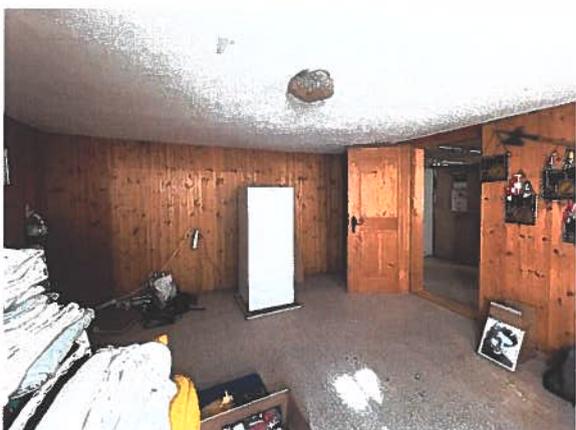
Die sehr gross dimensionierte Nebenstube hat eine moderne Ausstattung. Die Wände sind mit Rauspund verkleidet (Bretter mit Nut und Feder), die Decke ist glatt verputzt, der Boden mit Teppich belegt.

Nebestube, Blick gegen Südwesten Foto Daniel Schulz 2023

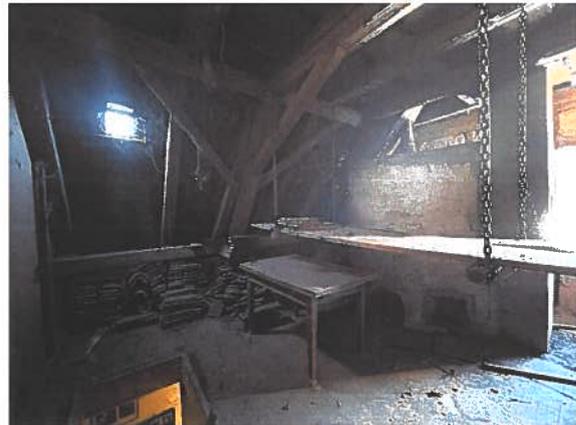
Das Sparrendach über dem Hausteil hat einen liegenden Stuhl mit First- und Mittelpfette (aussen mit Sparrendreiecken), sowie einen Kniestock mit der Fusspfette auf den Kniewänden, was ungewöhnlich ist (gemäss Inventarblatt von 1986). Die Stuhlsäulen haben tief ansetzende Kopfstreben und Zangen verbinden die Stuhlsäulen mit dem Kniestock. Am Küchenkamin ist im Dachgeschoss eine halbrunde Räucherammer angeschlossen.

Dachgeschoss, Blick zum Ostgiebel, mit Räucherkammer, Foto Daniel Schulz 2023

4. Der Dachstuhl ist geschützt. Ein Ausbau ist möglich. Die jetzt ruhigen Dachflächen zur Hofseite sollen aber möglichst wenig gestört werden.
5. Die Tragkonstruktion des Gebäudes und der historische Grundriss sind geschützt. Massvolle Eingriffe in die Grundrissstruktur sind möglich.

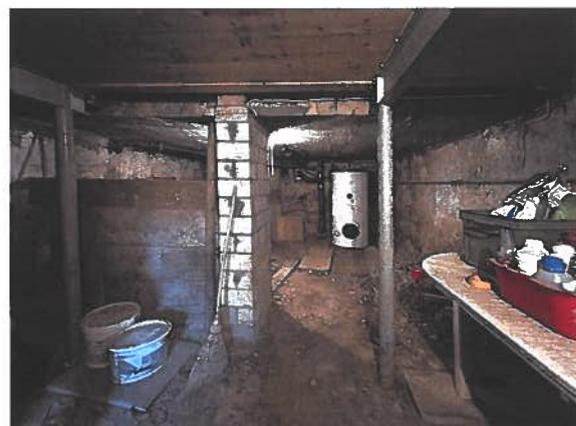
Ein Keller liegt unter dem westlichen Hausteil (unter der Nebenstube). Aussen an der Südseite führen Treppe zu einem rechteckigen Tor hinunter. Die Wände des Kellerraums bestehen aus Bruchstein, die flache Decke ist betonierte.

Keller, Foto Daniel Schulz 2023

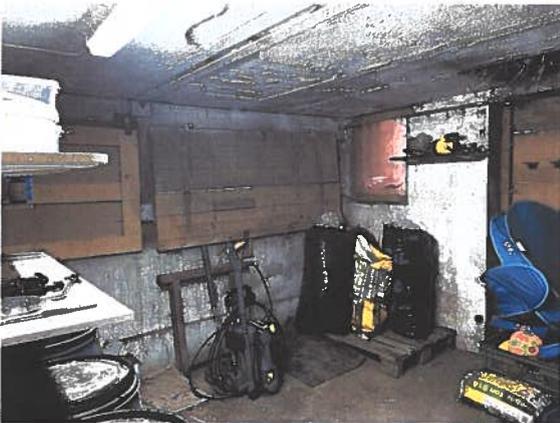
Das Futtertenn im Erdgeschoss hat eine Betondecke und rechteckige Futteröffnungen zum Stall, die mit Klappen geschlossen sind (teils alte Türen oder Klappläden).

Futtertenn, Foto Daniel Schulz 2023

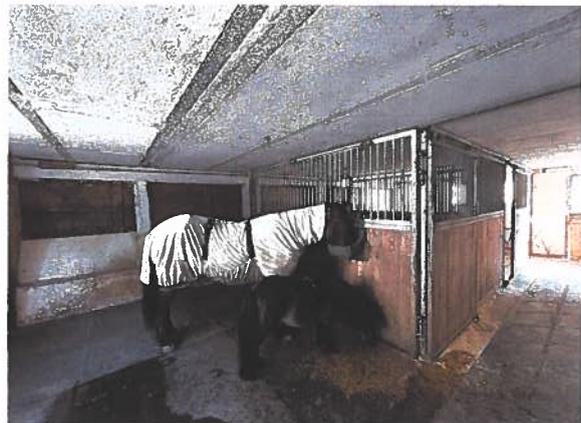
Der Stall hat noch eine Eisenträgerbetondecke und moderne Stalleinbauten für Pferde.

Stall, Foto Daniel Schulz 2023

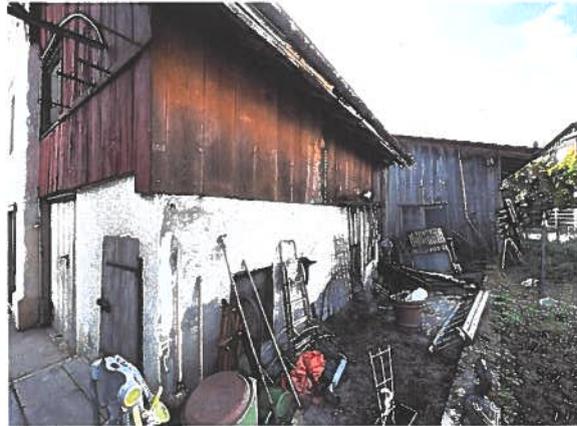
Die westseitigen jüngeren Stallbauten, der nordseitige Schweinestallanbau und der an der Ökonomie angebaute Silo sind nicht schützenswert.

Schweinestall und verbretterter Siloanbau, Foto Daniel Schulz 2023

12. Die nordseitigen Anbauten, Silo und Schweinestall sowie der westseitige Stall-Anbau unter dem Schleppehdach und die weiter westlich stehenden neuen Ställe sind nicht schützenswert.

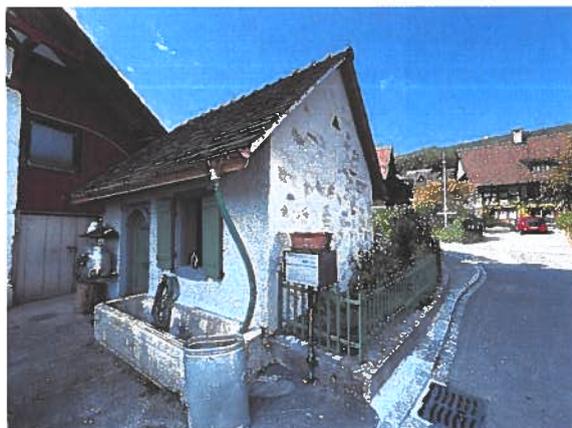
Das Waschwäuschen steht östlich nahe beim Haus und der Haustür. Es nimmt somit eindeutig Bezug auf den stirnseitigen Kucheneingang des Hauptgebäudes. Das massiv gemauerte Waschhaus mit steilem, geradem Satteldach hat den Zugang in der südlichen Trauffassade mit einem 1786 datierten Rundbogenportal. Daneben steht der Hofbrunnen von 1873.

Das Waschhaus ist ein sehr schönes typisches Nebengebäude, das durch die am Türsturz angebrachte Jahreszahl sein frühes Entstehungsdatum dokumentiert. Waschwäuser in der Region sind allgemein erst im späten 18. Jahrhundert, aber vor allem erst im frühen 19. Jahrhundert entstanden.

Waschhaus, Ansicht von Südosten, Foto Daniel Schulz 2023

10. Im Obergeschoss des Ökonomieteils muss das Ständerwerk der Wandkonstruktion erhalten werden.
11. Das Waschhaus ist in seinem äusseren Erscheinungsbild vollumfänglich zu erhalten.
