# **Gemeinde Boppelsen**

## **Denkmalpflegerisches Gutachten zur Schutzabklärung der Liegenschaft Otelfingerstrasse 6, 8**

Döttingen, 10.06.2025

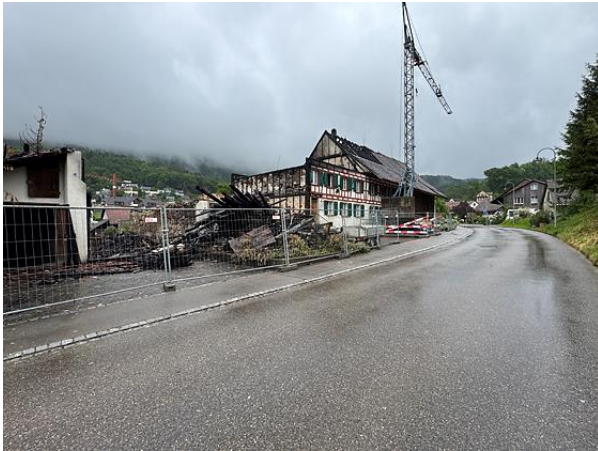
Ansicht von Südwesten, Foto Daniel Schulz 2025

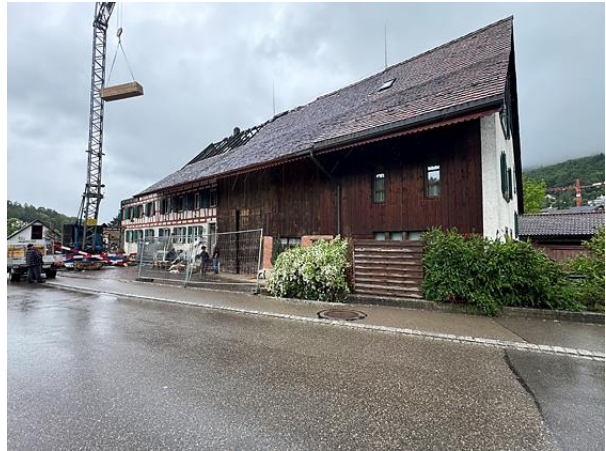
Ansicht von Südosten, Foto Daniel Schulz 2025

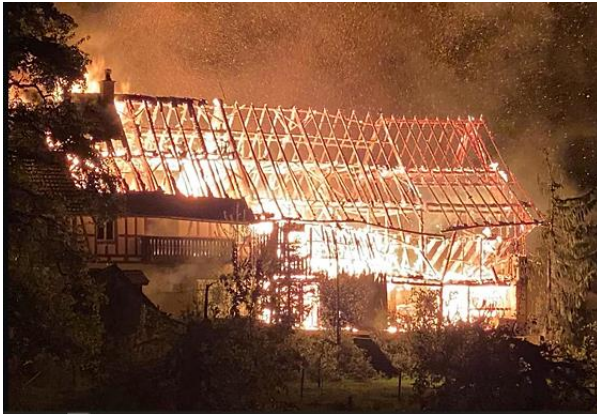
Brand vom 22.04.2025, Foto aus dem Internet

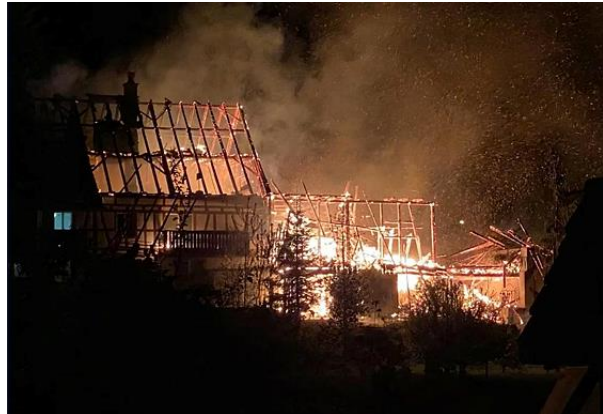
Brand vom 22.04.2025, Foto aus dem Internet

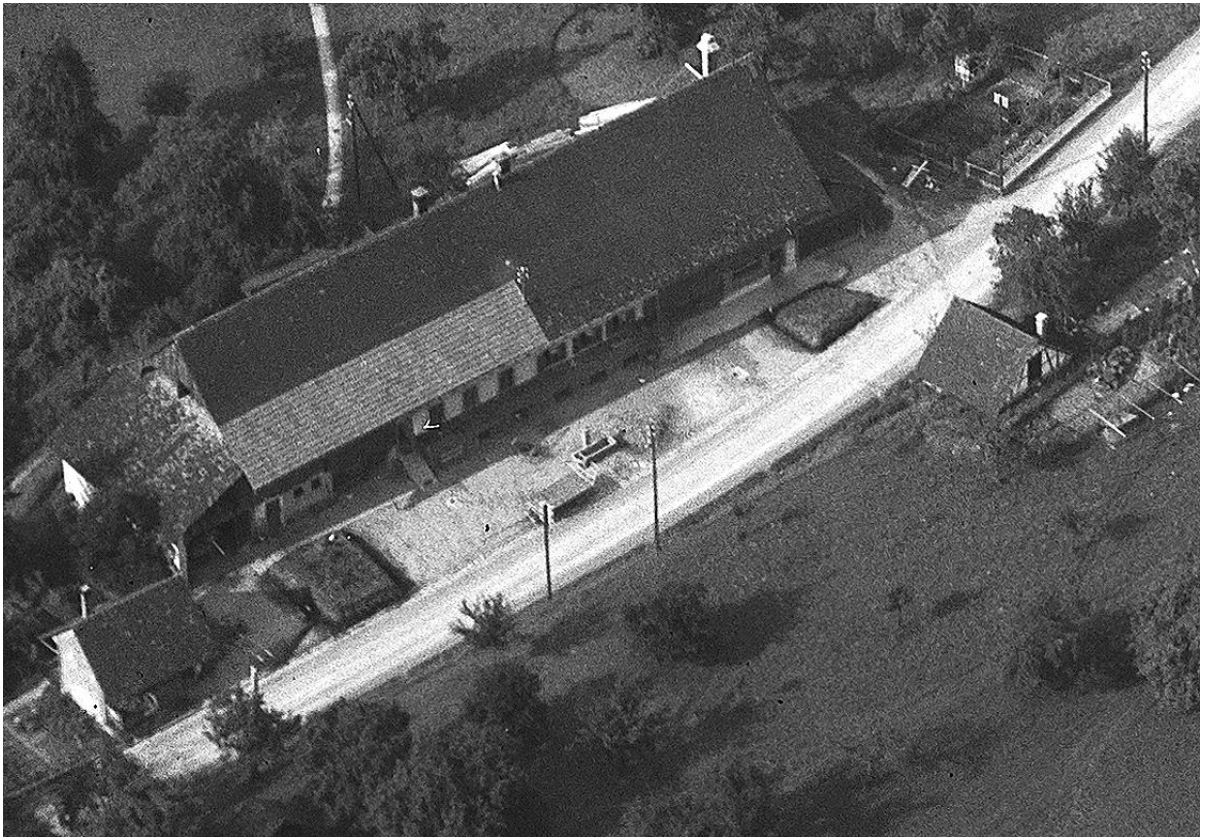
Luftbild 1948, Werner Friedli, ETH e-pics LBS\_H1-010897 – Ausschnitt. Beide Ökomieteile besitzen nur Tenn und Stall. Der ursprüngliche Vielzweckbau war also kürzer als der heutige. An den Giebelseiten ist jeweils eine Remise angebaut.

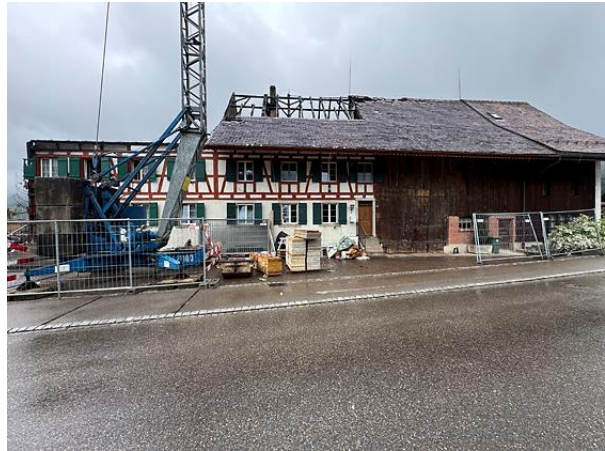
Ansicht Süden, Foto Daniel Schulz 2025. Hausteile 10 (links) und 6, 8 (rechts).

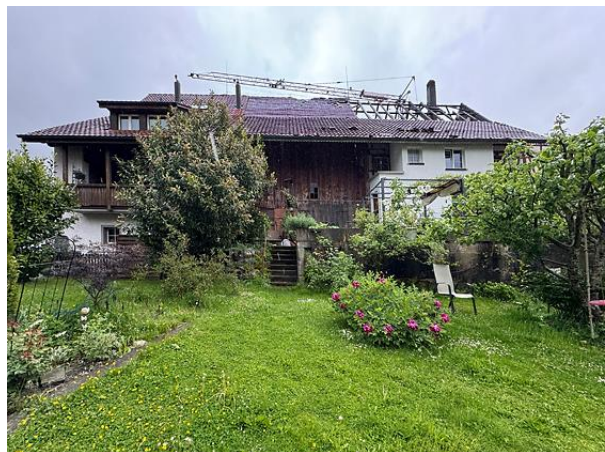
Ansicht von Norden Foto Daniel Schulz 2025. Rechts Treppenhausanbau.

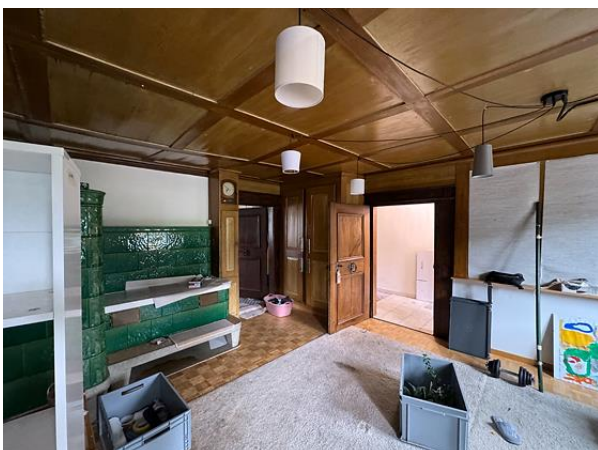
Stube, Blick nach Osten, Foto Daniel Schulz 2025. Neben dem Ofen Uhrkasten, Tür zur Küche und Wandschrank.

- Die Stube mit Felderdecke, Uhr- und Einbauschränk, sowie der vorhandenen Wandtäfer ist geschützt.
    - Die Holzelemente sollen ausgebaut, repariert und nach der Sanierung wieder eingebaut werden.

- Der Erhalt des Stubenofens sollte geprüft werden.
  - Die Nebestube mit Felderdecke, Wandtäfer und dem Überrest der Ostwand ist geschützt.
    - Die Holzelemente sollen ausgebaut, repariert und nach der Sanierung wieder eingebaut werden.

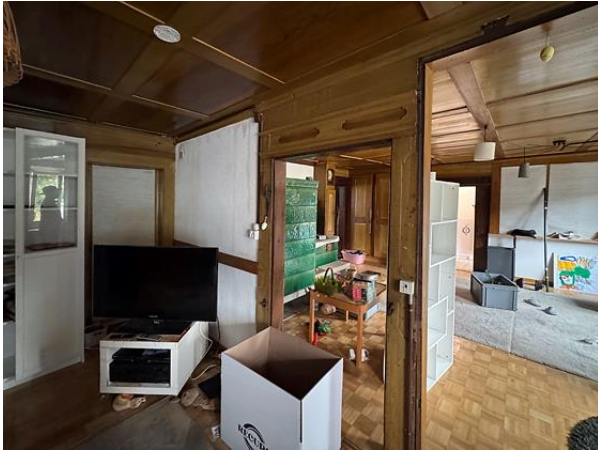
Die Wand zur Nebenstube wurde südlich der Tür entfernt, nur das Wandstück am Ofen blieb bestehen. Der barocke Türrahmen ist noch vorhanden, das Türblatt wurde entfernt und in den Flur an den Tenneingang versetzt. Das Deckentäfer hat hier einen einheitlichen Farbton und das Wandtäfer besteht rundherum ausser an der Wandecke zum Ofen. Diese ist als Feuer- oder Brandwand unverkleidet.

Nebestube, Blick nach Osten, Foto Daniel Schulz 2025.  
Türblatt und Wand zur Stube entfernt.

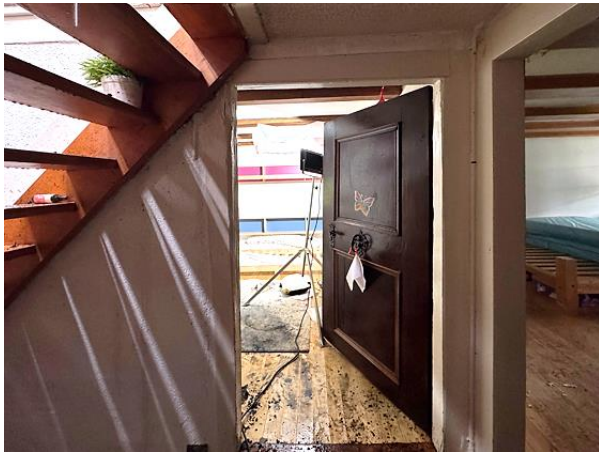
Obergeschoss, barocke Tür zu Zimmer 2, Foto Daniel Schulz 2025

- Die barocken Zimmertüren sind im ganzen Gebäude geschützt.
    - Die Türen sollen ausgebaut, repariert und nach der Sanierung wieder eingebaut werden.

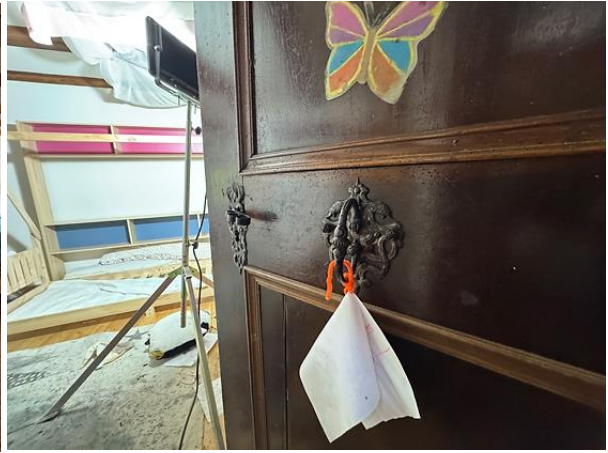
Detail der Tür, Foto Daniel Schulz 2025

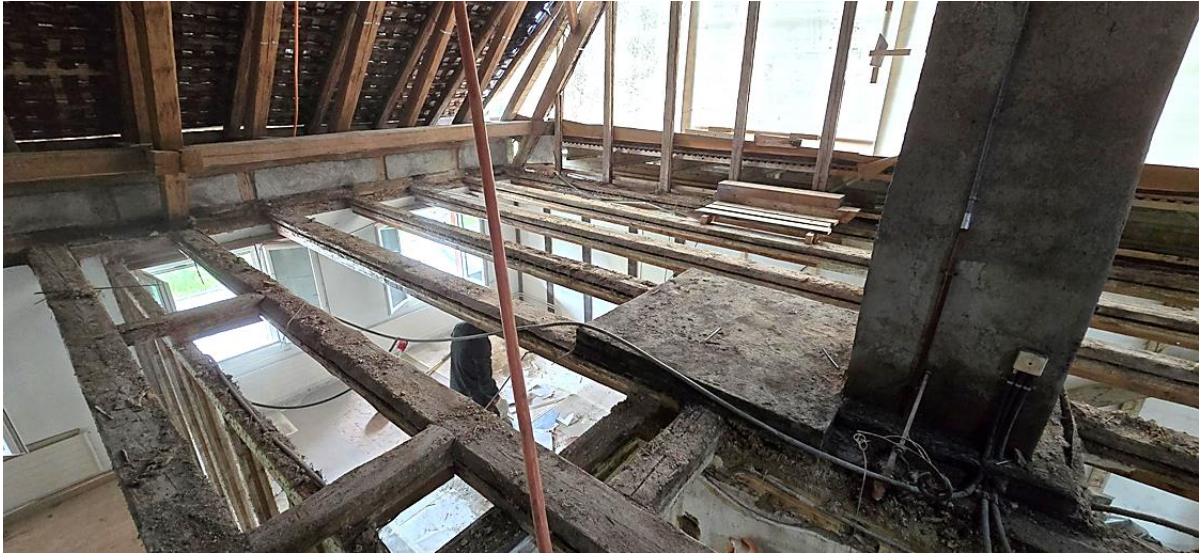
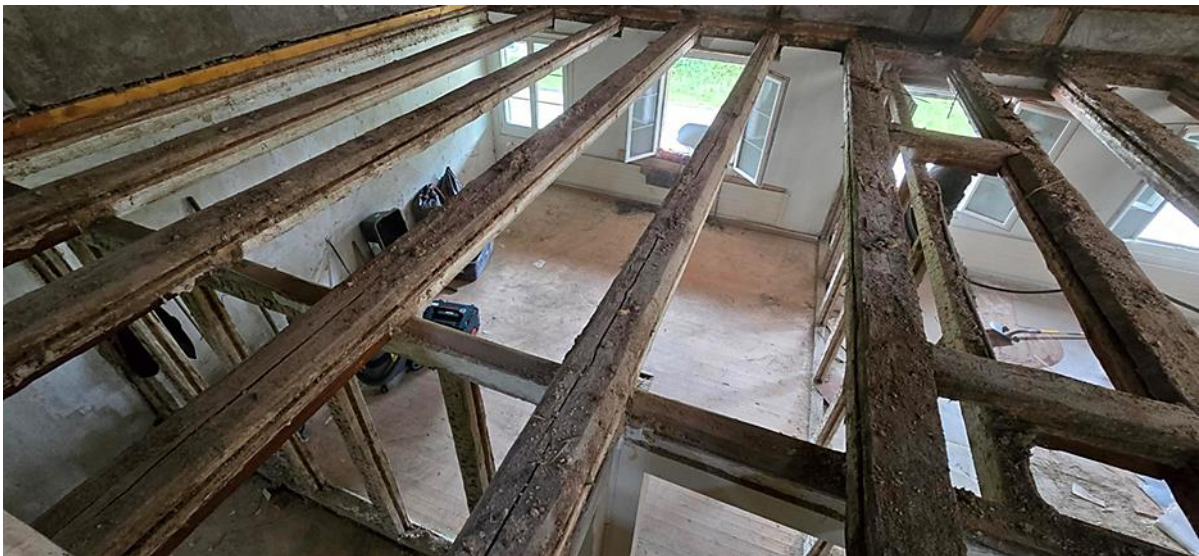
Blick vom Dachboden ins Obergeschoss, Foto Mäder & Partner AG 2025. Die durchnässten und zerstörten Füllungen in der Decke des Dachbodens wurden entfernt. Ebenso entfernt wurden die Wandfüllungen in der Trennwand zwischen Zimmer 1 und Zimmer 4 sowie in der Wand zum Gang.

- Ist die Entfernung von Füllungen in Balkendecke und Wänden wegen der Durchfeuchtung und Schimmelbildung unumgänglich soll mindestens das Balkengerüst bestehen bleiben.

- Werden ganze Wände entfernt soll dies ablesbar sein, z. B. durch ca. 20 cm breite Wandwangen oder den sichtbar belassenen Deckenbalken mit den leeren Zapfenlöchern.

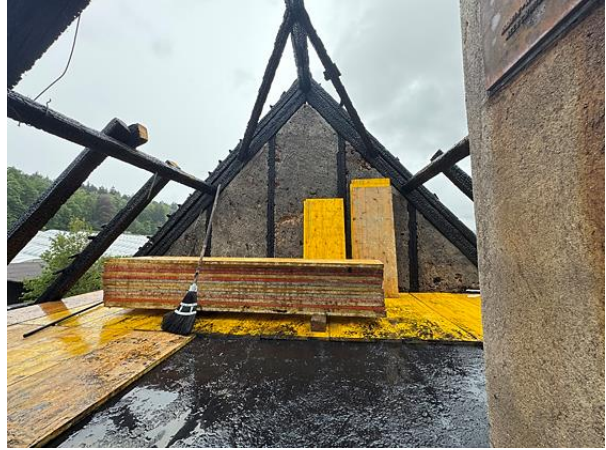
Dachgeschoss, Spitzboden, Blick nach Westen, Foto Daniel Schulz 2025

5. Die noch vorhanden historischen Teile des Dachstuhls sind im ganzen Vielzweckbau so weit als möglich zu erhalten.
- Der Dachstuhl über dem Hausteil kann neu erstellt werden, da der obere Teil aller Sparen zerstört ist.

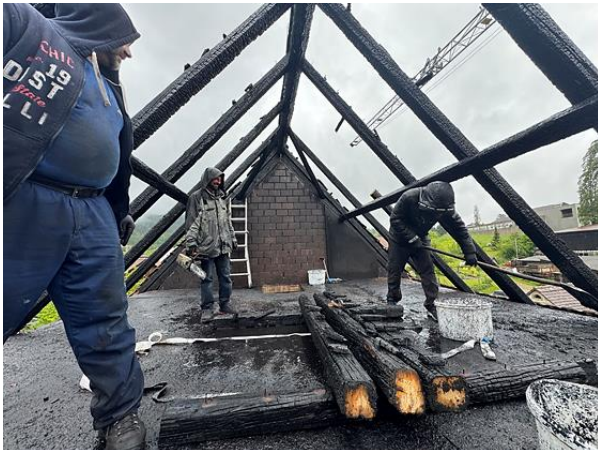
Der Dachstuhl über der Ökonomie ist gleich dem Hausteil als Sparrendach mit Pfetten konstruiert besitze aber noch zusätzlich gekreuzte Windverbände. Über dem Spitzboden gibt es massive Brandschäden.

Dachgeschoss, Spitzboden, Blick nach Osten zum Ökonomieteil, Foto Daniel Schulz 2025

- Der Dachstuhl über dem Ökonomieteil ist zimmermannstechnisch zu reparieren. Statische Ertüchtigungen, sowie der notwendige Austausch einzelner kompletter Hölzer sind möglich.

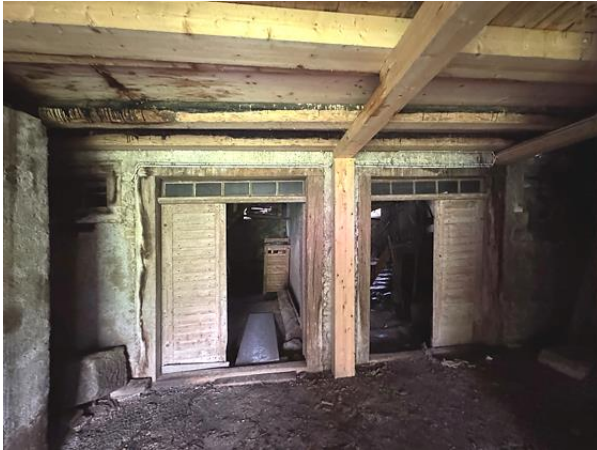
Kellereingang von der Nordseite, Foto Daniel Schulz 2025.  
Der rechte Eingang führt in den Keller der Nr. 10.

7. Der strassenseitige Keller ist samt dem nordseitigen Eingang zu erhalten.
  - Eine Nutzung für die Haustechnik ist möglich.
8. In Tenn und Heuraum im Obergeschoss sollen das konstruktive Balkengerüst der Wände sowie der Dachstuhl erhalten bleiben.

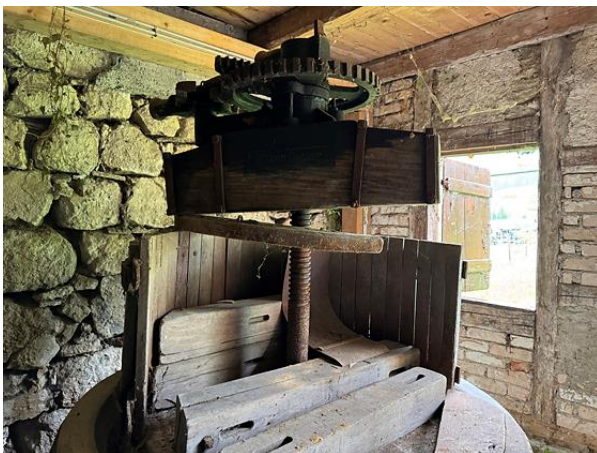
Weinpresse, Foto Daniel Schulz 2025

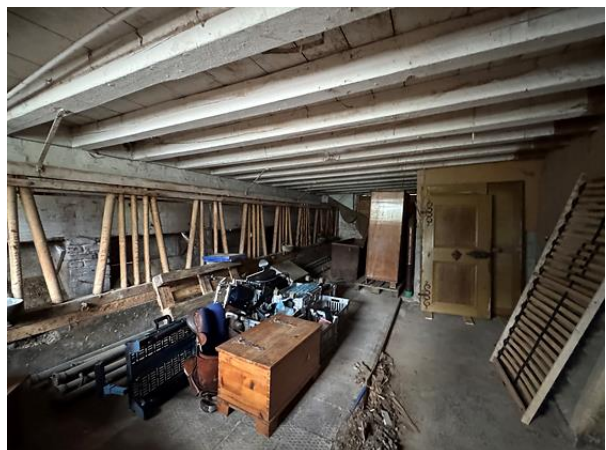
Stall, Blick nach Norden, Foto Daniel Schulz 2025. An der linken Wand Futtertrog und Futteröffnungen zum Tenn.

9. Im Stall soll ein Teil der Futterkrippe und die Balkendecke erhalten bleiben.
