# **Gemeinde Boppelsen**

## **Denkmalpflegerisches Gutachten zur Schutzabklärung der Liegenschaft Otelfingerstrasse 10**

Döttingen, 10.06.2025

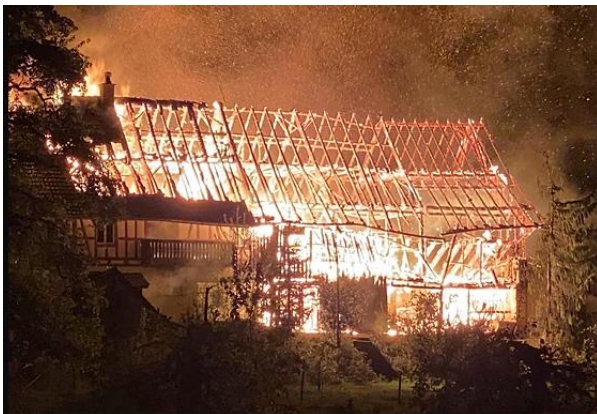
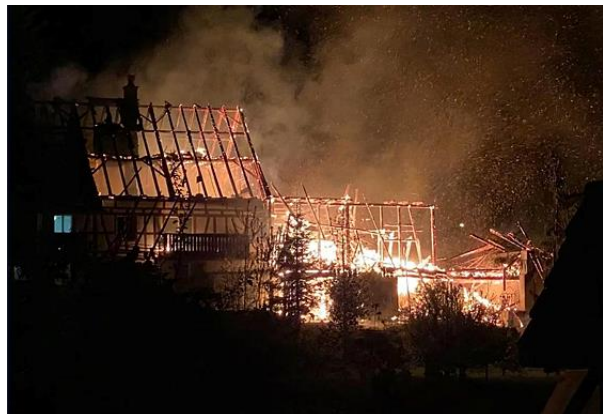
Brand vom 22.04.2025, Foto aus dem Internet

Am 22.04.2025 brach in der Nacht in der Ökonomie des Hausteils Otelfingerstr. 10 (Ass. 98, Parzelle 981) ein Brand aus. In der Folge brannte der Ökonomieteil vollständig ab und der Hausteil wurde vom Dach bis ins Obergeschoss zerstört. Bei der Liegenschaft Otelfingerstr. 6, 8 (Ass. 97, Parzelle 359) brannte das Dach des Hausteils sowie teilweise das Dach der Ökonomie ab. Nicht nur der eigentliche Brand schädigte das Objekt, sondern auch das Löschwasser aber vor allem massive Regenfälle in den Folgetagen.

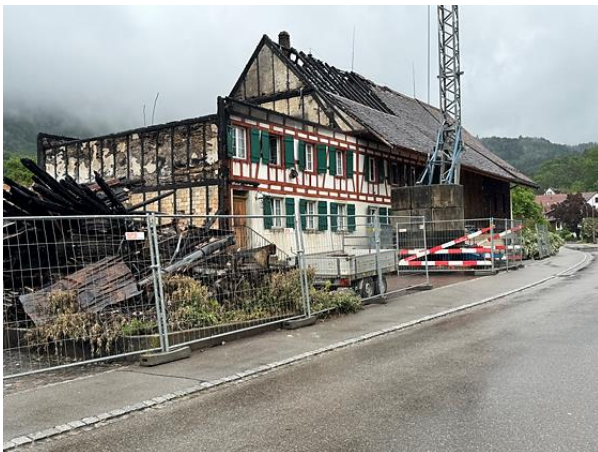
Ansicht von Süden, Foto Daniel Schulz 2025. An die linke Wand schloss sich das Tenn an.

Die Wand zwischen Hausteil und Tenn überstand den Brand. Das Erdgeschoss besteht aus Ständern deren Zwischenräume mit hochkant und läng gestellten Hohlziegeln gefüllt sind. Auch das Obergeschoss besteht nur aus Ständern gefüllt mit Staken mit Lehm und Stroh umwickelt. Wand und Hölzer sind durch den Brand stark verkohlt. Von Ziegeln sind Oberflächen abgeplatzt. Von der Ökonomie blieben die Stallwände stehen und auch die gemauerte Westwand der Remise hat den Brand überstanden. Daran ist noch eine Garage angebaut.

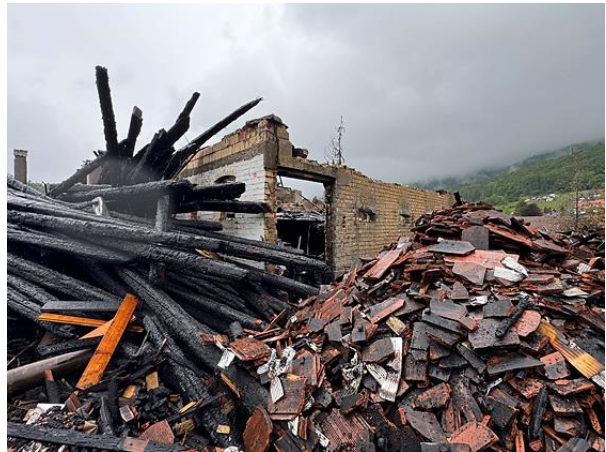
Ruine des Stalls, Foto Daniel Schulz 2025

Die Ökonomie ist komplett abgebrannt. Übrig sind nur mehr Wände vom Stall. Die Südseite und die Ostseite zum Tenn sind aus gelben Ziegeln gemauert. Vom Tenn aus gibt es Futteröffnungen, allerdings hochliegend wie Fenster. Die Balkendecke aus Holz ist komplett abgebrannt. Die Westwand war die ursprüngliche Aussenwand bis erst eine Remise angebaut und dann der Bau verlängert wurde. Die alte Aussenwand ist im Erdgeschoss aus grossen Bruchsteinen gemauert. Darüber befand sich ein Fachwerkkonstruktion, nicht wie üblich ein komplett gemauerter Wettergiebel.

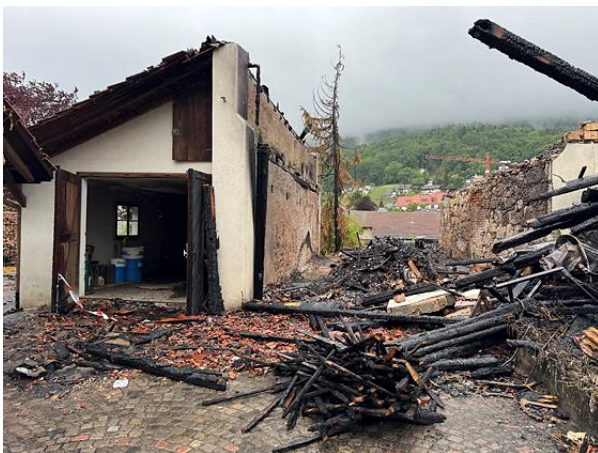
Ruine der Remise, Foto Daniel Schulz 2025. Die rechte Stallwand war die urspr. Aussenwand. Die Garage ist an die Wand der Remise angebaut.

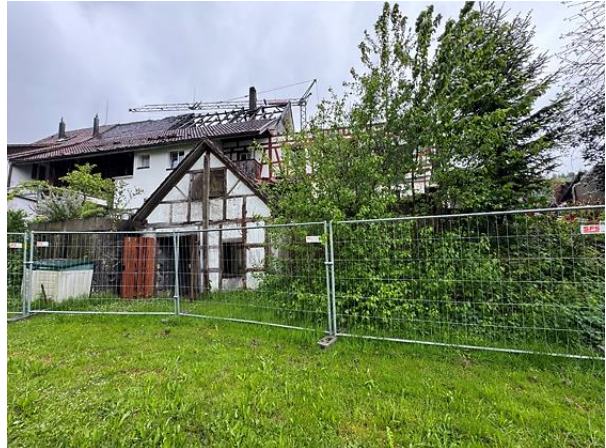
Ansicht von Norden, Foto Daniel Schulz 2025. Der giebelständige Anbau beherbergte die Weinpresse und überdeckt die Kellereingänge zu beiden Hausteilen.

Die Rückseite des Hausteils ist wie die Strassenseite aus Fachwerk erstellt und gleich gestaltet. Zwischen den beiden Hausteilen befindet sich ein den beiden Kellereingängen vorgelagertes giebelständiges Kellergebäude. Der Bau aus dem letzten Viertel des 19. Jahrhunderts hat ein schlicht-funktionales Fachwerk und beherbergte eine Weinpresse.

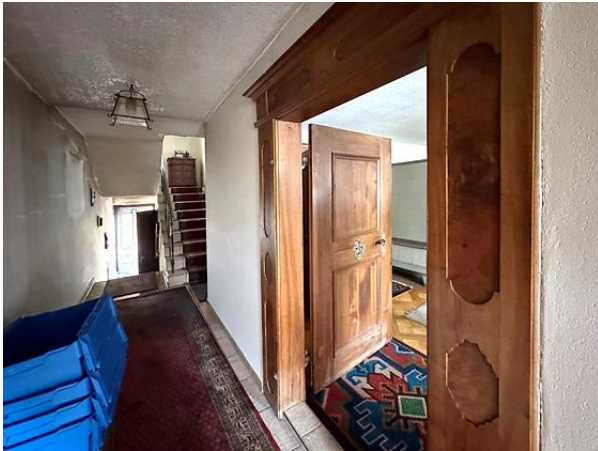
Eingangshalle und barocke Tür zur Stube, Foto Daniel Schulz 2025

5. Im Inneren sind die wenigen noch vorhandenen historischen Bauteile zu erhalten. Dazu zählen Balkendecken, Türen oder Bodenbeläge.
- Die barocken Zimmertüren sind im ganzen Gebäude geschützt.

- Die Türen sollen ausgebaut, repariert und nach der Sanierung wieder eingebaut werden.
  - In der Stube ist der Erhalt des historischen Parketts zu prüfen.

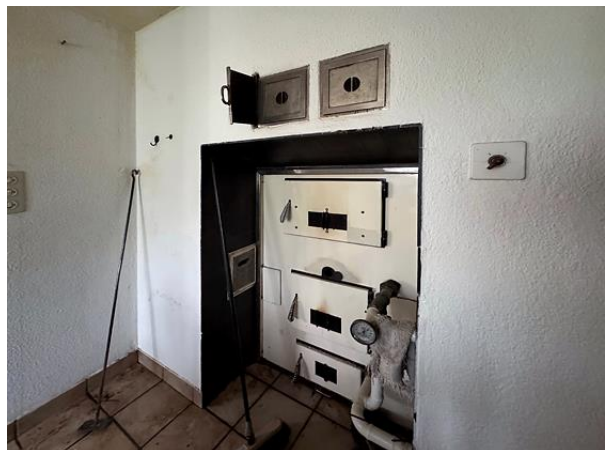
Ofenwand, Foto Daniel Schulz 2025

Erdgeschoss: Die Erschliessung erfolgt über einen durchgehenden Flur zwischen Hausteil und Tenn an dessen Ende seitlich die Treppe nach oben führt. Südseitig befinden sich Stube und frühere Nebenstube, heute zu einem Raum vereint. Die barocken Türen aus Nussbaum vom Flur und zur Küche stammen aus dem Züricher Abbruchobjekt, ebenso der Parkettboden mit dunklem Fries und hellen Rauten. Die Decke ist abgehängt. Ein grau-grünlicher Kachelofen in Form einer gekappten Pyramide stammt aus den 1960er/70er Jahren. Die Nord- und Ostwand der Nebenstube sind mit einem modernen Täfer versehen. Küche und ehemalige Vorratskammer sind zu einem Raum zusammengefasst und modernisiert. Die Ofenwand stammt aus jüngerer Zeit.

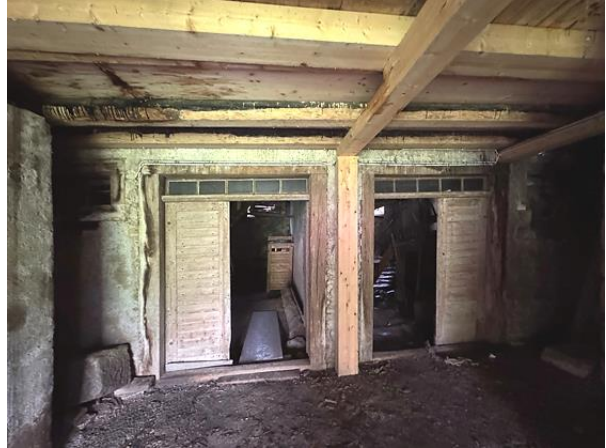
Kellereingang von der Nordseite, Foto Daniel Schulz 2025.  
Der rechte Eingang führt in den Keller der Nr. 10.

6. Der strassenseitige Keller ist samt dem nordseitigen Eingang zu erhalten.
- Eine Nutzung für die Haustechnik ist möglich.

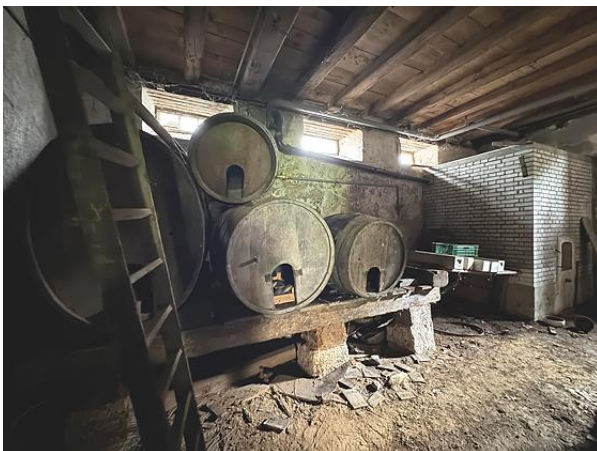
Strassenseitiger Keller mit Stellage für Fässer, Foto Daniel Schulz 2025

Keller: Von Norden erschliesst ein breit-rechteckiges Portal mit Oberlicht den, daneben befindet sich der Eingang zum Keller des Hausteil Nr. 6, 8. Die Eingänge werden vom giebelständigen Anbau überdeckt, in dem noch die Weinpresse steht. Unter Stube und Nebenstube befindet sich ein tiefliegender grosser hoher Keller, mit querrchteckigen Fenstern zu Strasse, gemauert und grob verputzt mit einer Balkendecke. Der Boden besteht aus Erde und Kies. An der Wand gibt es noch eine Ablage für Fässer.

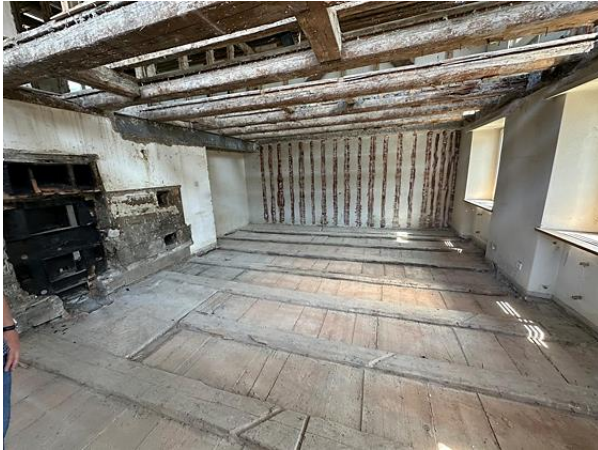
Stube, Blick nach Osten, Foto Diego Schaub 2025.  
Balkendecke über dem Keller mit eingeschobenen  
Bohlenbrettern

- Die konstruktive Substanz muss erhalten werden, soweit diese noch intakt ist.
    - Ist die Entfernung von Füllungen in Balkendecke und Wänden wegen der Durchfeuchtung und Schimmelbildung unumgänglich soll mindestens das Balkengerüst bestehen bleiben.
