Gemeinde Boppelsen

Denkmalpflegerisches Gutachten zur Schutzabklärung der Liegenschaft Regensbergerstr. 3

Döttingen, 10.08.2024

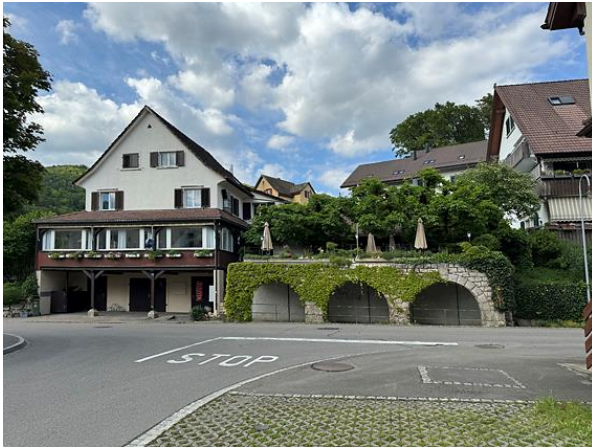
«Lägerstübli», Ansicht von Süden, Foto Daniel Schulz 2024

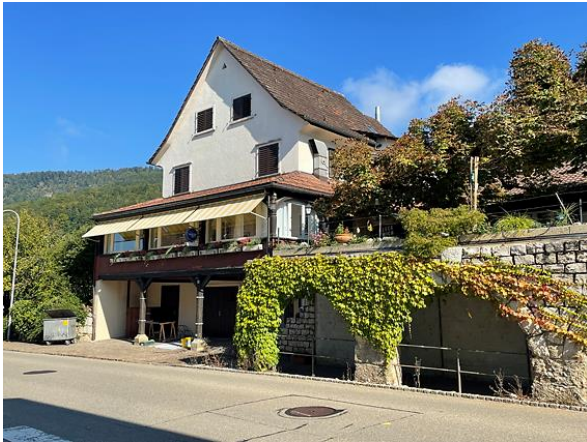
Ansicht von Südosten, Foto Daniel Schulz 2021

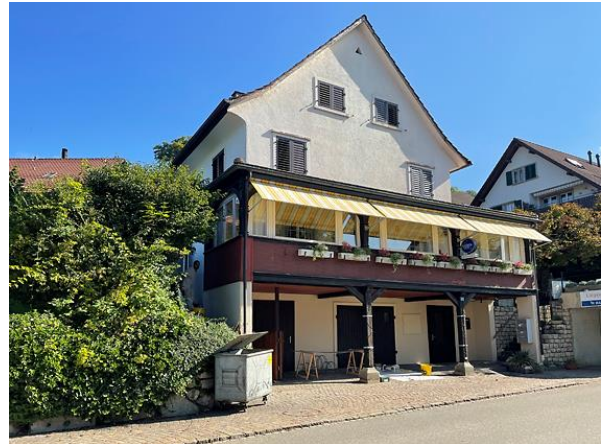
Ansicht von Westen, Foto Daniel Schulz 2021

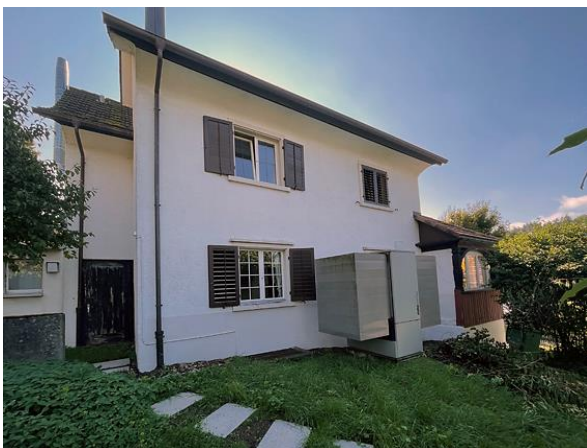
Ansicht von Nordwesten, Foto Daniel Schulz 2021

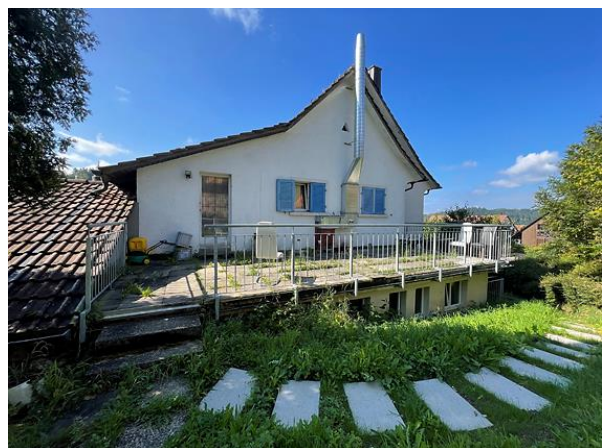
Ansicht von Norden, Foto Daniel Schulz 2021

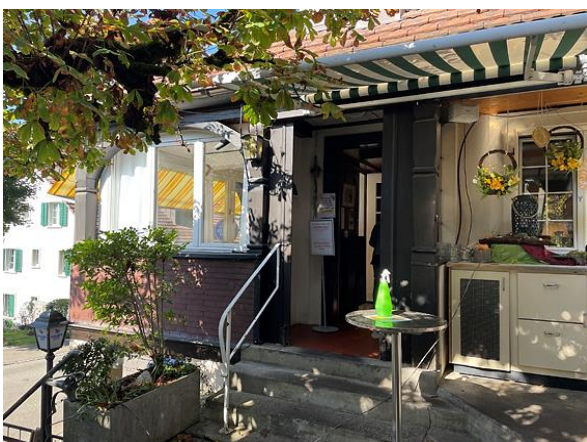
Im Obergeschoss befindet sich das Restaurant, dessen seitlicher Eingang an der Terrasse liegt. Über einen Windfang wird das Stübli betreten. Die innere Tür ist im unteren Teil kassettiert und hat im oberen Teil ein verglastes Feld. Schmale Sprossen fassen acht Strukturgläser mit langgezogenen Rauten. Die Rückwand der Sitzbank, auf der ein verglastes Fensterelement aufsitzt, bietet Schutz vor Zugluft und trennt den Gastraum von der Vorzone, die als Garderobe dient und auch die Laube erschliesst.

Eingang von der Terrasse, Foto Daniel Schulz 2021

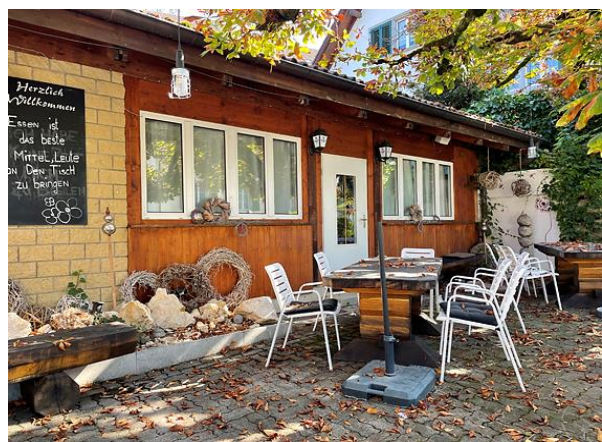
Das Gasthaus in seiner Kubatur und äusserem Erscheinungsbild samt der Veranda, bzw. Laube, der Gartenterrasse und den historischen Elementen des Innenausbau schützenswert. Der ostseitige neuere Saalanbau auf der Terrasse ist nicht Teil des Inventarumfangs.

Saalanbau auf der Terrasse, Foto Daniel Schulz 2021

9. Der Saalanbau ist nicht Teil des Schutzzumfangs.

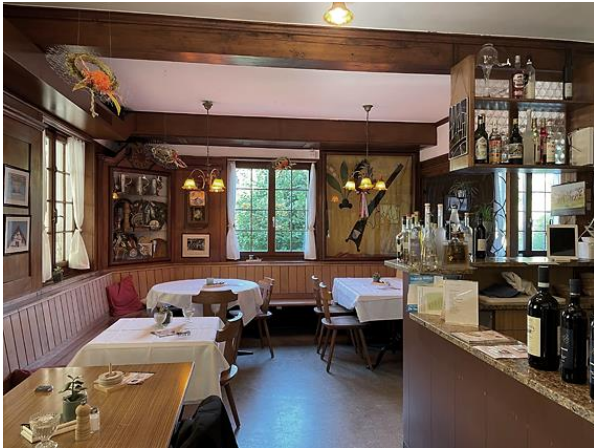
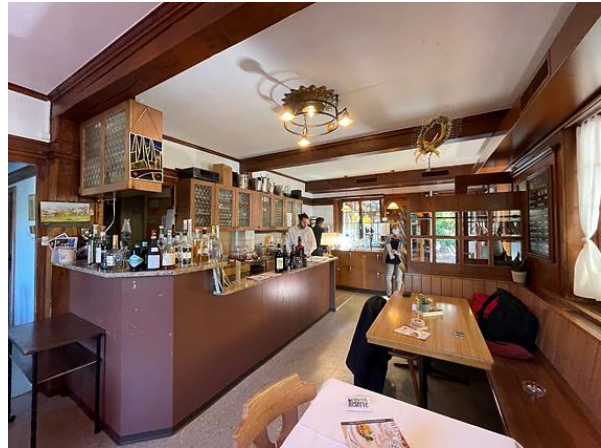
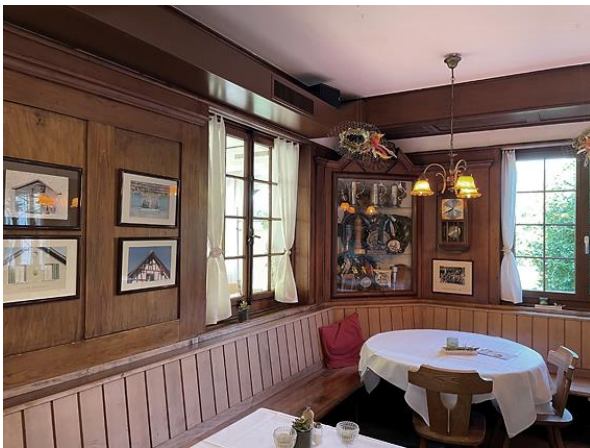
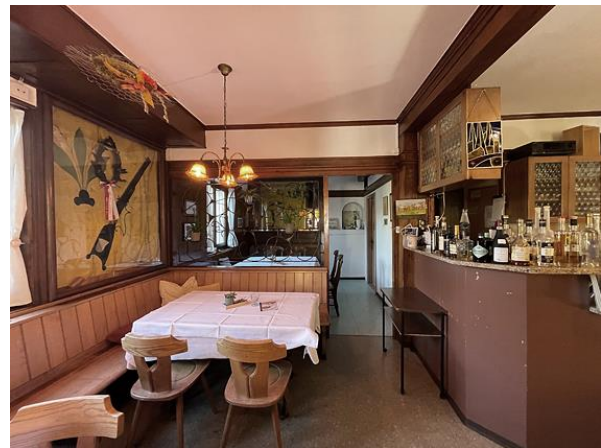
In den 1970er/80er Jahren dürften Umbauten stattgefunden haben. Davon zeugen u. a. im Gastraum die Linoleum oder PVC-Böden, die im Vergleich zum Nebenzimmer aus anderem Holz gefertigten Rückenlehnen der Sitzbänke sowie die Küche.

Gastraum und Nebenzimmer bilden einen L-förmigen Grundriss. Der rechteckige Hauptgastraum hat eine Balkendecke und einen grau gesprenkelten Linoleum- oder PVC-Boden. Rechter Hand vom Eingang ist eine moderne Bar eingebaut. Entlang der Aussenwände verläuft eine durchgehende Sitzbank vor der Tische aufgestellt sind. Die Bänke sind eventuell bauzeitlich, nur die Rückenlehnen wurden mit Holz neu verkleidet. Die Wände samt Fensterlaibungen sind vertäfelt. Die Ecke ist in der Tradition eines Herrgottswinkels ausgebildet allerdings mit einer Vitrine, die im gesprengten Giebel eine Uhr trägt (Zeiger und Uhrwerk sind nicht mehr vorhanden). An der Westwand befindet sich in einem Einbaurahmen eine historische Fahne des Schützenvereins. Die beiden Sprossenfenster zur

Gastraum, Foto Daniel Schulz 2021

- Die Eingangstüren sowie die Tür zur Veranda und die Fenster zu Veranda.
 - Türen und Fenster können nach Bedarf ertüchtigt werden.
- Die Balkendecke samt der runden Deckenlampe im vorderen Raum (Entwurf & Ausführung von J. Schwitters 1928).

- Die Vertäfelungen der Wände samt Eckvitrine und Einbaurahmen für die Fahnen.
- Die Wandbänke im hinteren Nebenzimmer.
- Die Wandbänke im vorderen Raum aus hellerem Holz gefertigt, sind erneuert oder teilerneuert (mindestens die Rückenlehnen vermutlich in den 1970er/80er Jahren). Sie sind aber dennoch als Teil der Veränderungsgeschichte erhaltenswert.

- Sofern sich unter dem jüngeren Linoleum bzw. PVC-Boden (1970er/80er Jahre) ein historischer Boden befindet, ist dieser zu erhalten.
 - In die 20er Jahre passt ein einfarbiger oder gestreifter Linoleumboden oder Holzdielen.

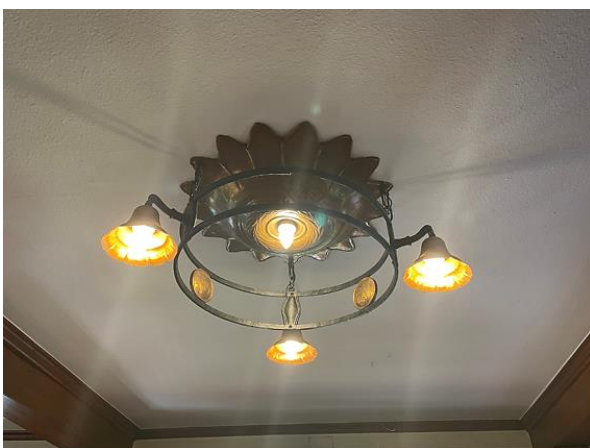
Laube hin sind noch original erhalten. Die metallene Lampe in der Mitte der Decke trägt die Inschrift «Entwurf & Ausführung von J. Schwitter 1928» und die am Reif angebrachten Medaillen zeigen diverse Orts- und Familienwappen.

Deckenlampe von J. Schwitter 1928

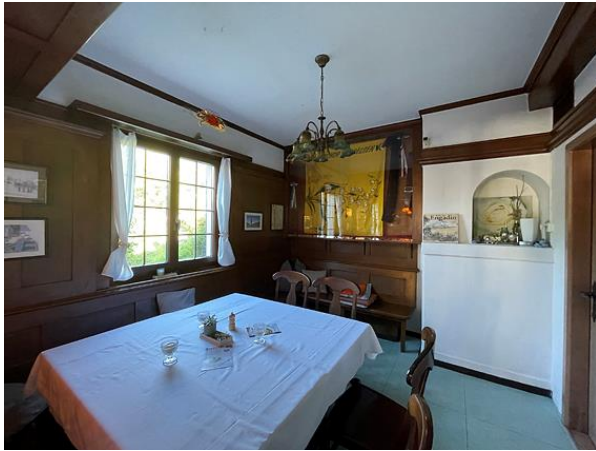
Nordseitig schliesst sich ein Nebenraum an, vom Hauptraum durch die Sitzbank mit einem schmiedeeisernen Ziergitter darauf abgetrennt ist. Das Wandtäfer setzt sich im Nebenzimmer fort und die umlaufende Sitzbank ist hier samt der gefelderten Rückenlehnen original erhalten. Der Boden besteht aus grossen blaugrünen Linoleum- oder PVC-Platten. An der Nordwand befindet sich hinter Glas eine Fahne des Männerchorvereins und daneben im Eck vermutlich ein alter Ofenstandort. Die dunklen Holzstühle mit geschwungenen Rückenlehnen könnten zur Originalausstattung gehören. Die helleren Stühle im grossen Gasträum scheinen aus der Zeit zu stammen als die Bankrückenlehnen erneuert wurden.

Nebenzimmer, Foto Daniel Schulz 2021

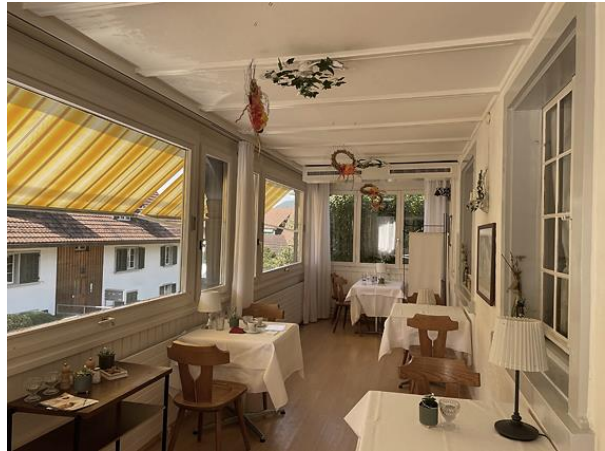
Die Laube ist im inneren modernisiert, mit einflügeligen Kippfenstern verschlossen. Der Boden ist mit Laminat belegt, die Brüstung mit Holzbrettern verkleidet. Die Decke besteht aus schmalen Holzbalken, in der Oberseite ist eine Zierkehle ausgenommen und die Zwischenräume sind mit Platten verschlossen.

Veranda, Foto Daniel Schulz 2021

- Die Veranda oder Laube ist geschützt.
 - Ursprünglich war die Laube vermutlich offen, wurde aber früh mit Holzfenstern verschlossen, die in die Bögen eingepasst und wohl hellbraun gestrichen waren. Die Fenster vom Restaurant zur Laube sind noch die originalen Sprossenfenster.
 - Das Holzwerk benötigt einen Anstrich oder eine Holzpflege im selben dunkelbraunen Farbton.
 - Die jetzigen Fenster wirken in weiss sehr stechend. Bei einem künftigen Neuanstrich oder Austausch sollte der Kontrast abgemildert werden (z. B. gebrochenes Elfenbeinweiss oder grau).
 - Neue Fenster sollten filigraner ausgeführt sein, gemäss der historischen Teilung. Denkbar wären auch anthrazitfarbene Metallrahmen.
 - Die Brüstung, ursprünglich mit offenen Brettern, wirkt mit den jetzigen Platten unpassend. Bei einer künftigen Erneuerung sollte sie mit einer schlichten vertikalen Brettschalung versehen werden.

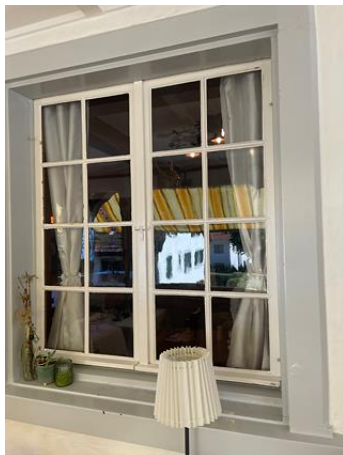
Originales Sprossenfenster zum Gastraum

3. Fenster:
 - Die bestehenden historischen Fenster vom Restaurant zur Veranda müssen erhalten werden.
 - Bei einer künftigen Erneuerung der Fenster sollen Sprossenfenster aus Holz gemäss dem historischen Vorbild eingebaut werden.

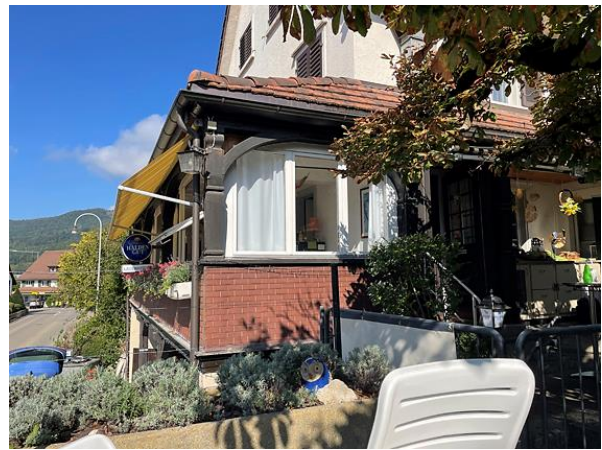
Detail der Veranda, Foto Daniel Schulz 2021

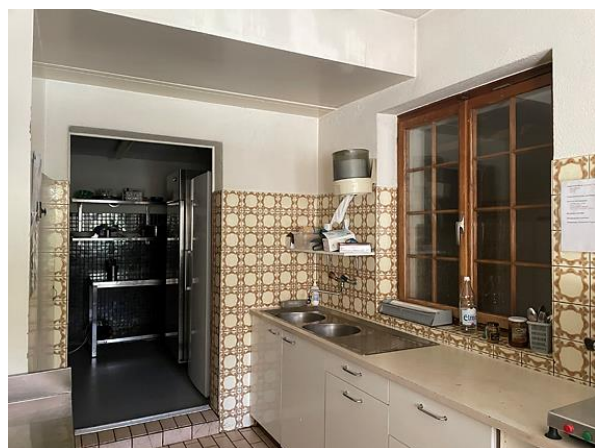
Küche, Foto Daniel Schulz 2021

- Nicht zum Schutzzumfang gehört das jüngere Mobiliar (Tische und Stühle), die Bar sowie die Küche.

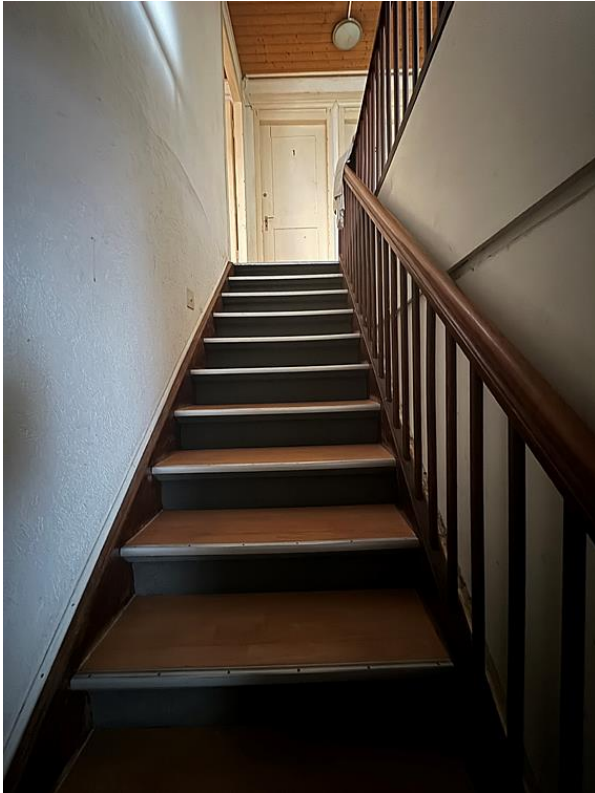
Die schlichte funktionale Treppe, hat einen gewendelten Antritt, dann einen geraden Lauf und ein einfaches Staktengeländer mit profiliertem Handlauf. Der Austritt erfolgt im Flurbereich des Obergeschosses strassenseitig (ebenso im Dachgeschoss). Die Holzstufen vom Erd- zum Obergeschoss sind mit Linoleum belegt, weiter zum Dachgeschoss mit halbrunden Stufenmatten. Manche Teile der Treppe sind vermutlich in jüngerer Zeit erneuert.

Treppe ins OG, Foto Daniel Schulz 2021

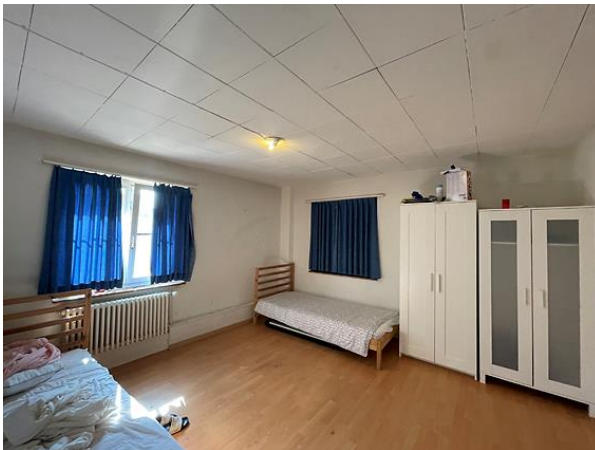
Zimmer im OG, Foto Daniel Schulz 2021

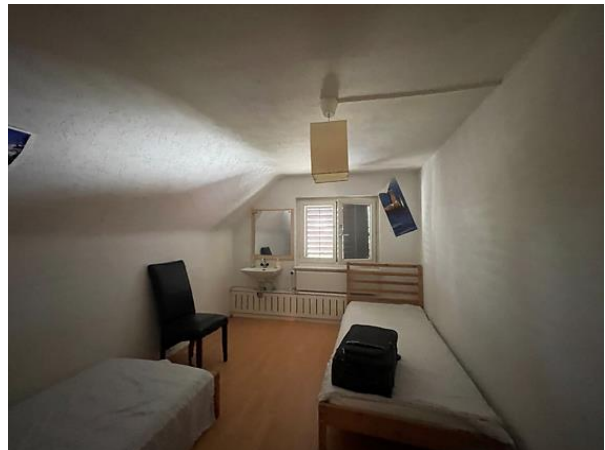
Zimmer im DG, Foto Daniel Schulz 2021
